扬州华尔光伏科技有限公司

硅片质量异常原因分析

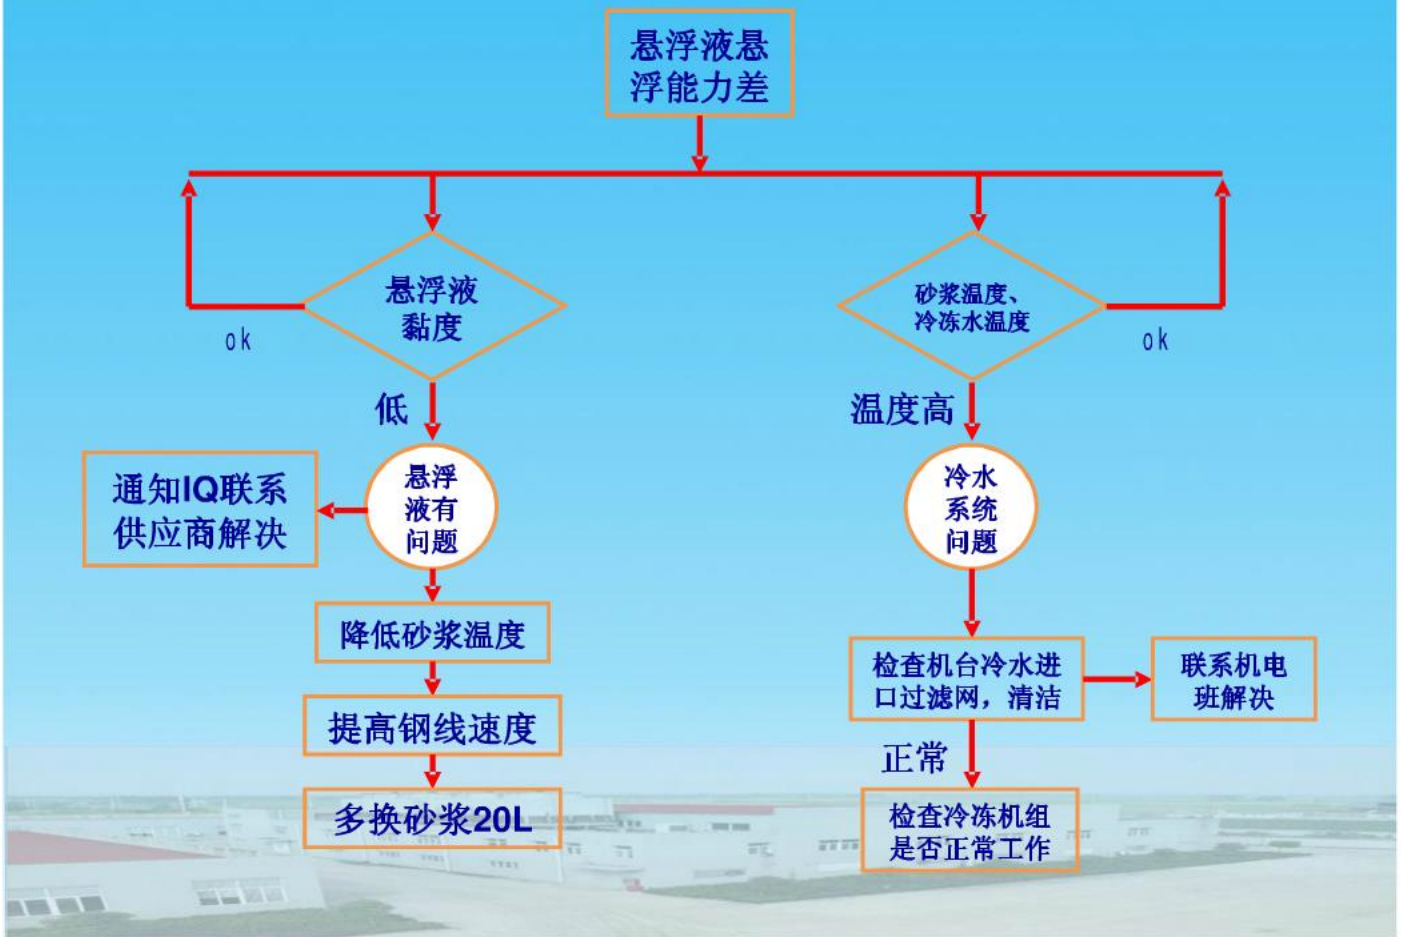
整片线痕

整张片双面
均匀线痕

悬浮液悬
浮能力差

砂子切割
能力不足

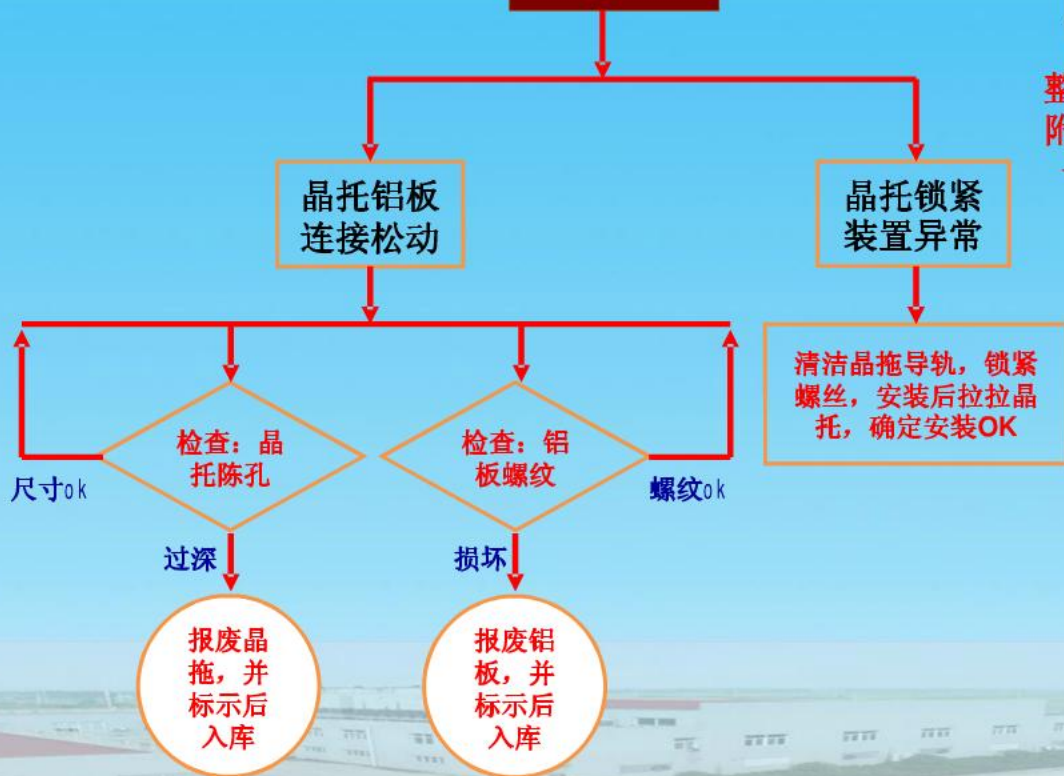
台阶线痕

整根棒入刀口附近弯曲，或一个角弯曲

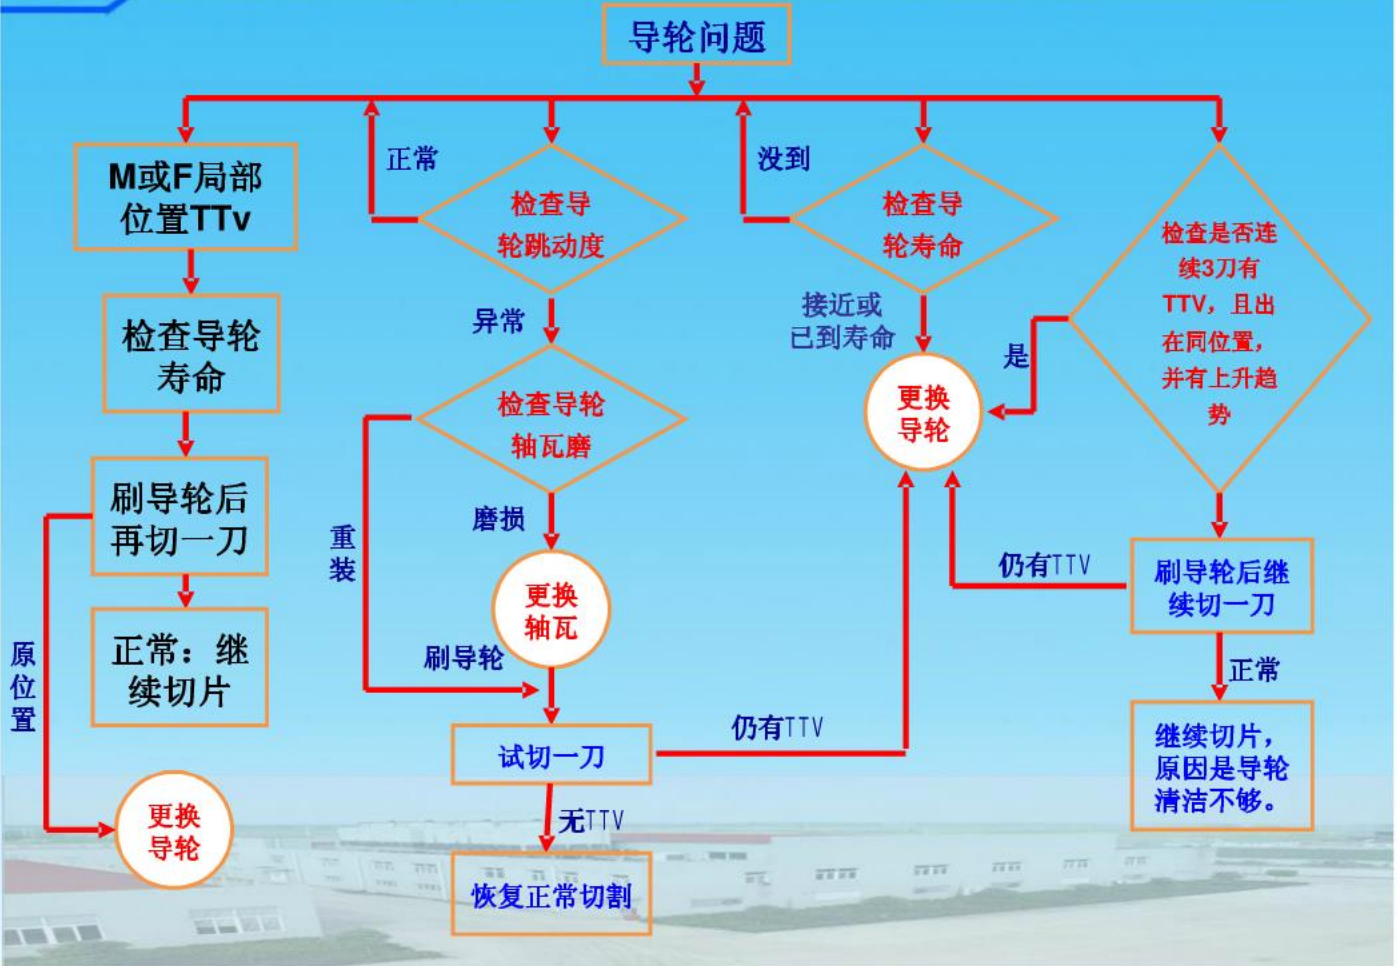
TTV失效

波浪形
TTV

梯形
TTV

校正左右
张力

异常
清洁过
滤网

检查进水温
度和压差

正常
检查：砂浆设
定温度和实际
切割温度

异常
检修设备
